1ª FASE PROYECTO DE EJECUCIÓN PARA REHABILITACIÓN DEL CONVENTO "EL CRISTO" COMO  
MUSEO DE FOTOGRAFÍA DE LA FUNDACIÓN ANTONIO PÉREZ - plaza del cristo - HUETE (CUENCA)

SÓTANO 2 / ESTADO ACTUAL / reportaje fotográfico / cotas generales

SÓTANO 2 / ESTADO ACTUAL / niveles, alturas libres, carpinterías / actuaciones previas

ENTREPLANTA / REFORMA PROYECTADA / usos y superficies / detalle estructural

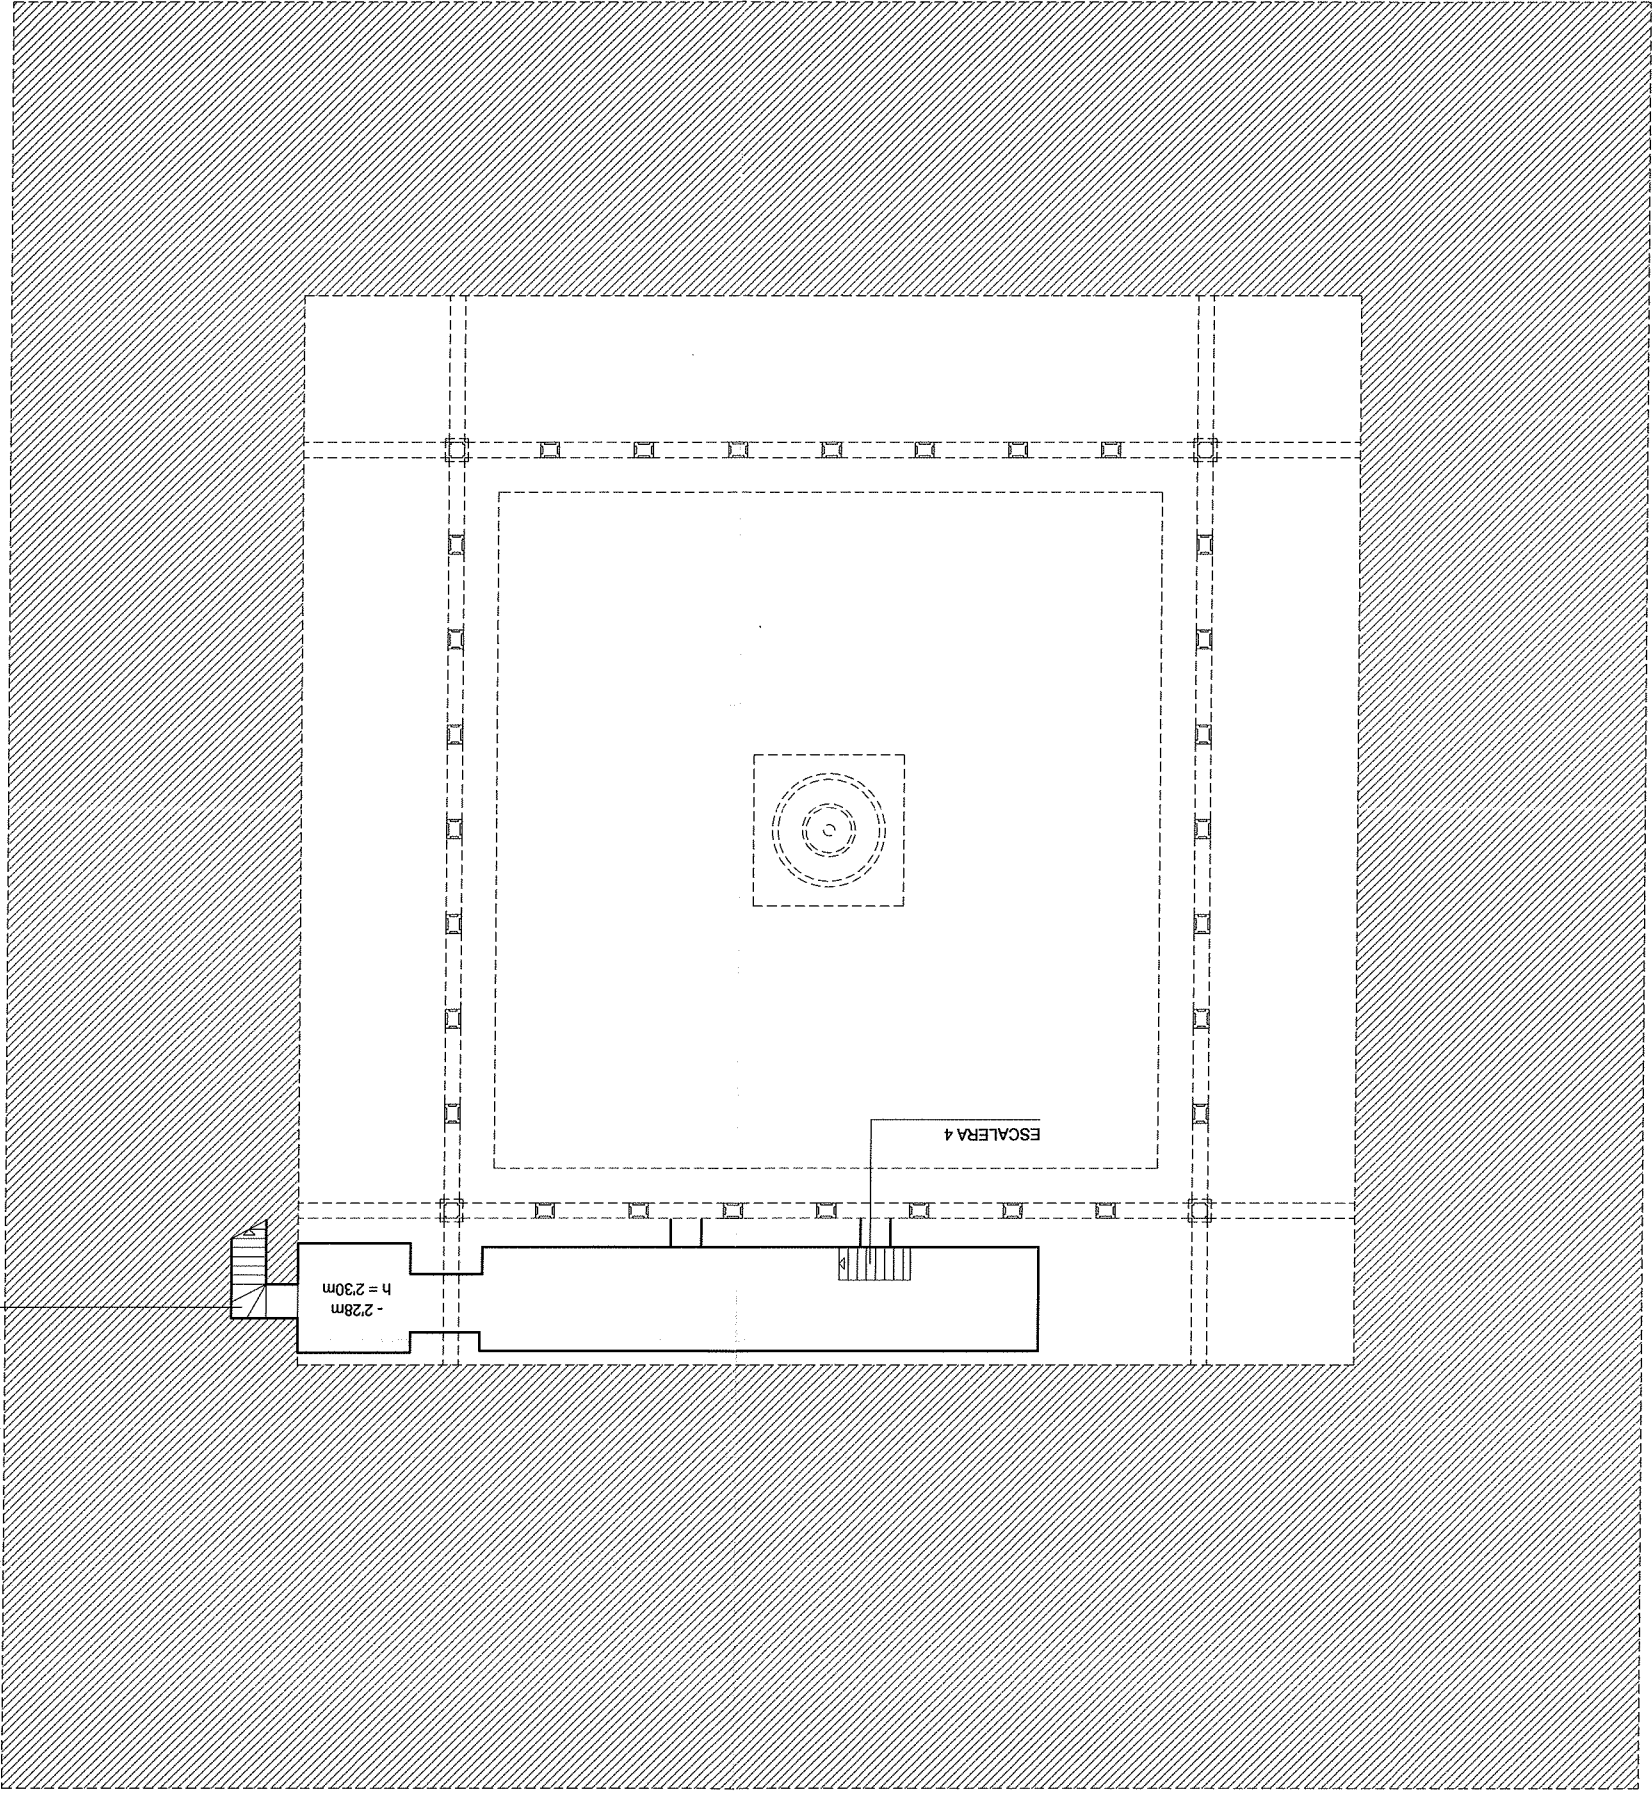
10

SÓTANO 1 / ESTADO ACTUAL / niveles, alturas libres, carpinterías / actuaciones previas

ZONA DEL CONVENTO EXCLUÍDA DE LA REHABILITACIÓN

1. demolición solera de hormigón
2. picado revestimientos en paredes
3. limpieza superficial piedra en paredes

demolición peldaños de piedra

- ASEOS HOMBRES
1. levantado de aparatos sanitarios / inst. font.
  2. demolición de tabiquerías
  3. demolición alicatados y solados
  4. levantado instalaciones font./saneam.
  5. levantado carpinterías interiores-exteriores

- ASEOS MUJERES
1. levantado de aparatos sanitarios / inst. font.
  2. demolición de tabiquerías
  3. demolición alicatados y solados
  4. levantado instalaciones font./saneam.
  5. levantado carpinterías interiores-exteriores

1. limpieza superficial piedra en paredes

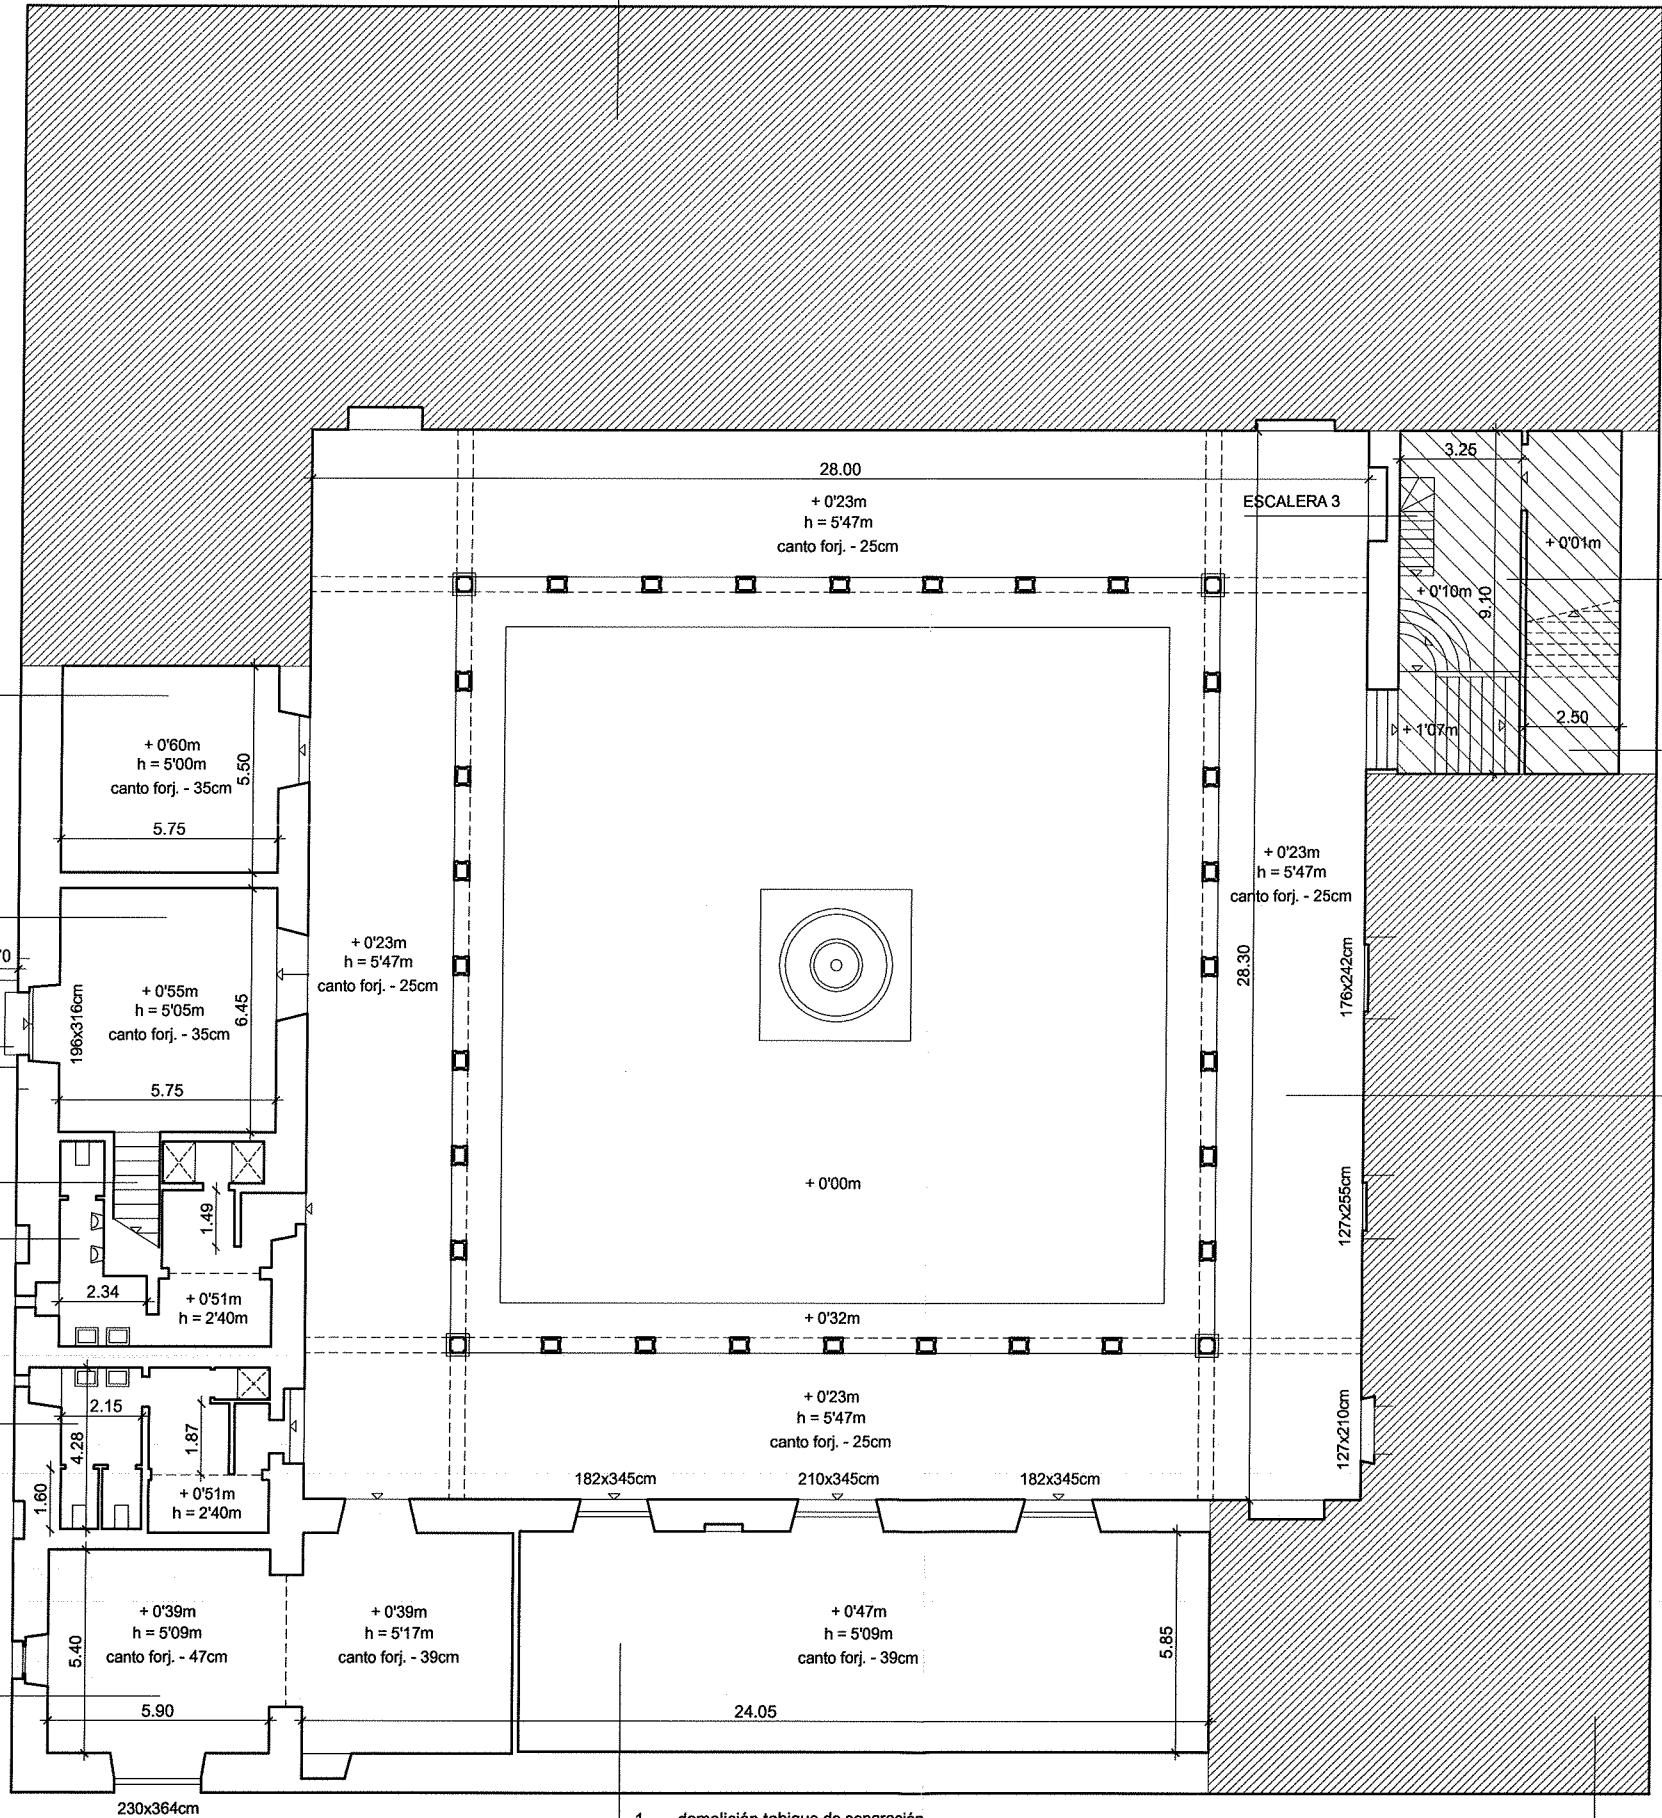
11

1. demolición tabique de separación
2. picado revestimientos en paredes
3. limpieza superficial piedra en paredes
4. demolición de solados
5. levantado carpinterías interiores con recup.

CLAUSTRO PERIMETRAL  
1. limpieza superficial piedra en paredes

PLANTA BAJA / ESTADO ACTUAL / niveles, alturas libres, carpinterías / actuaciones previas

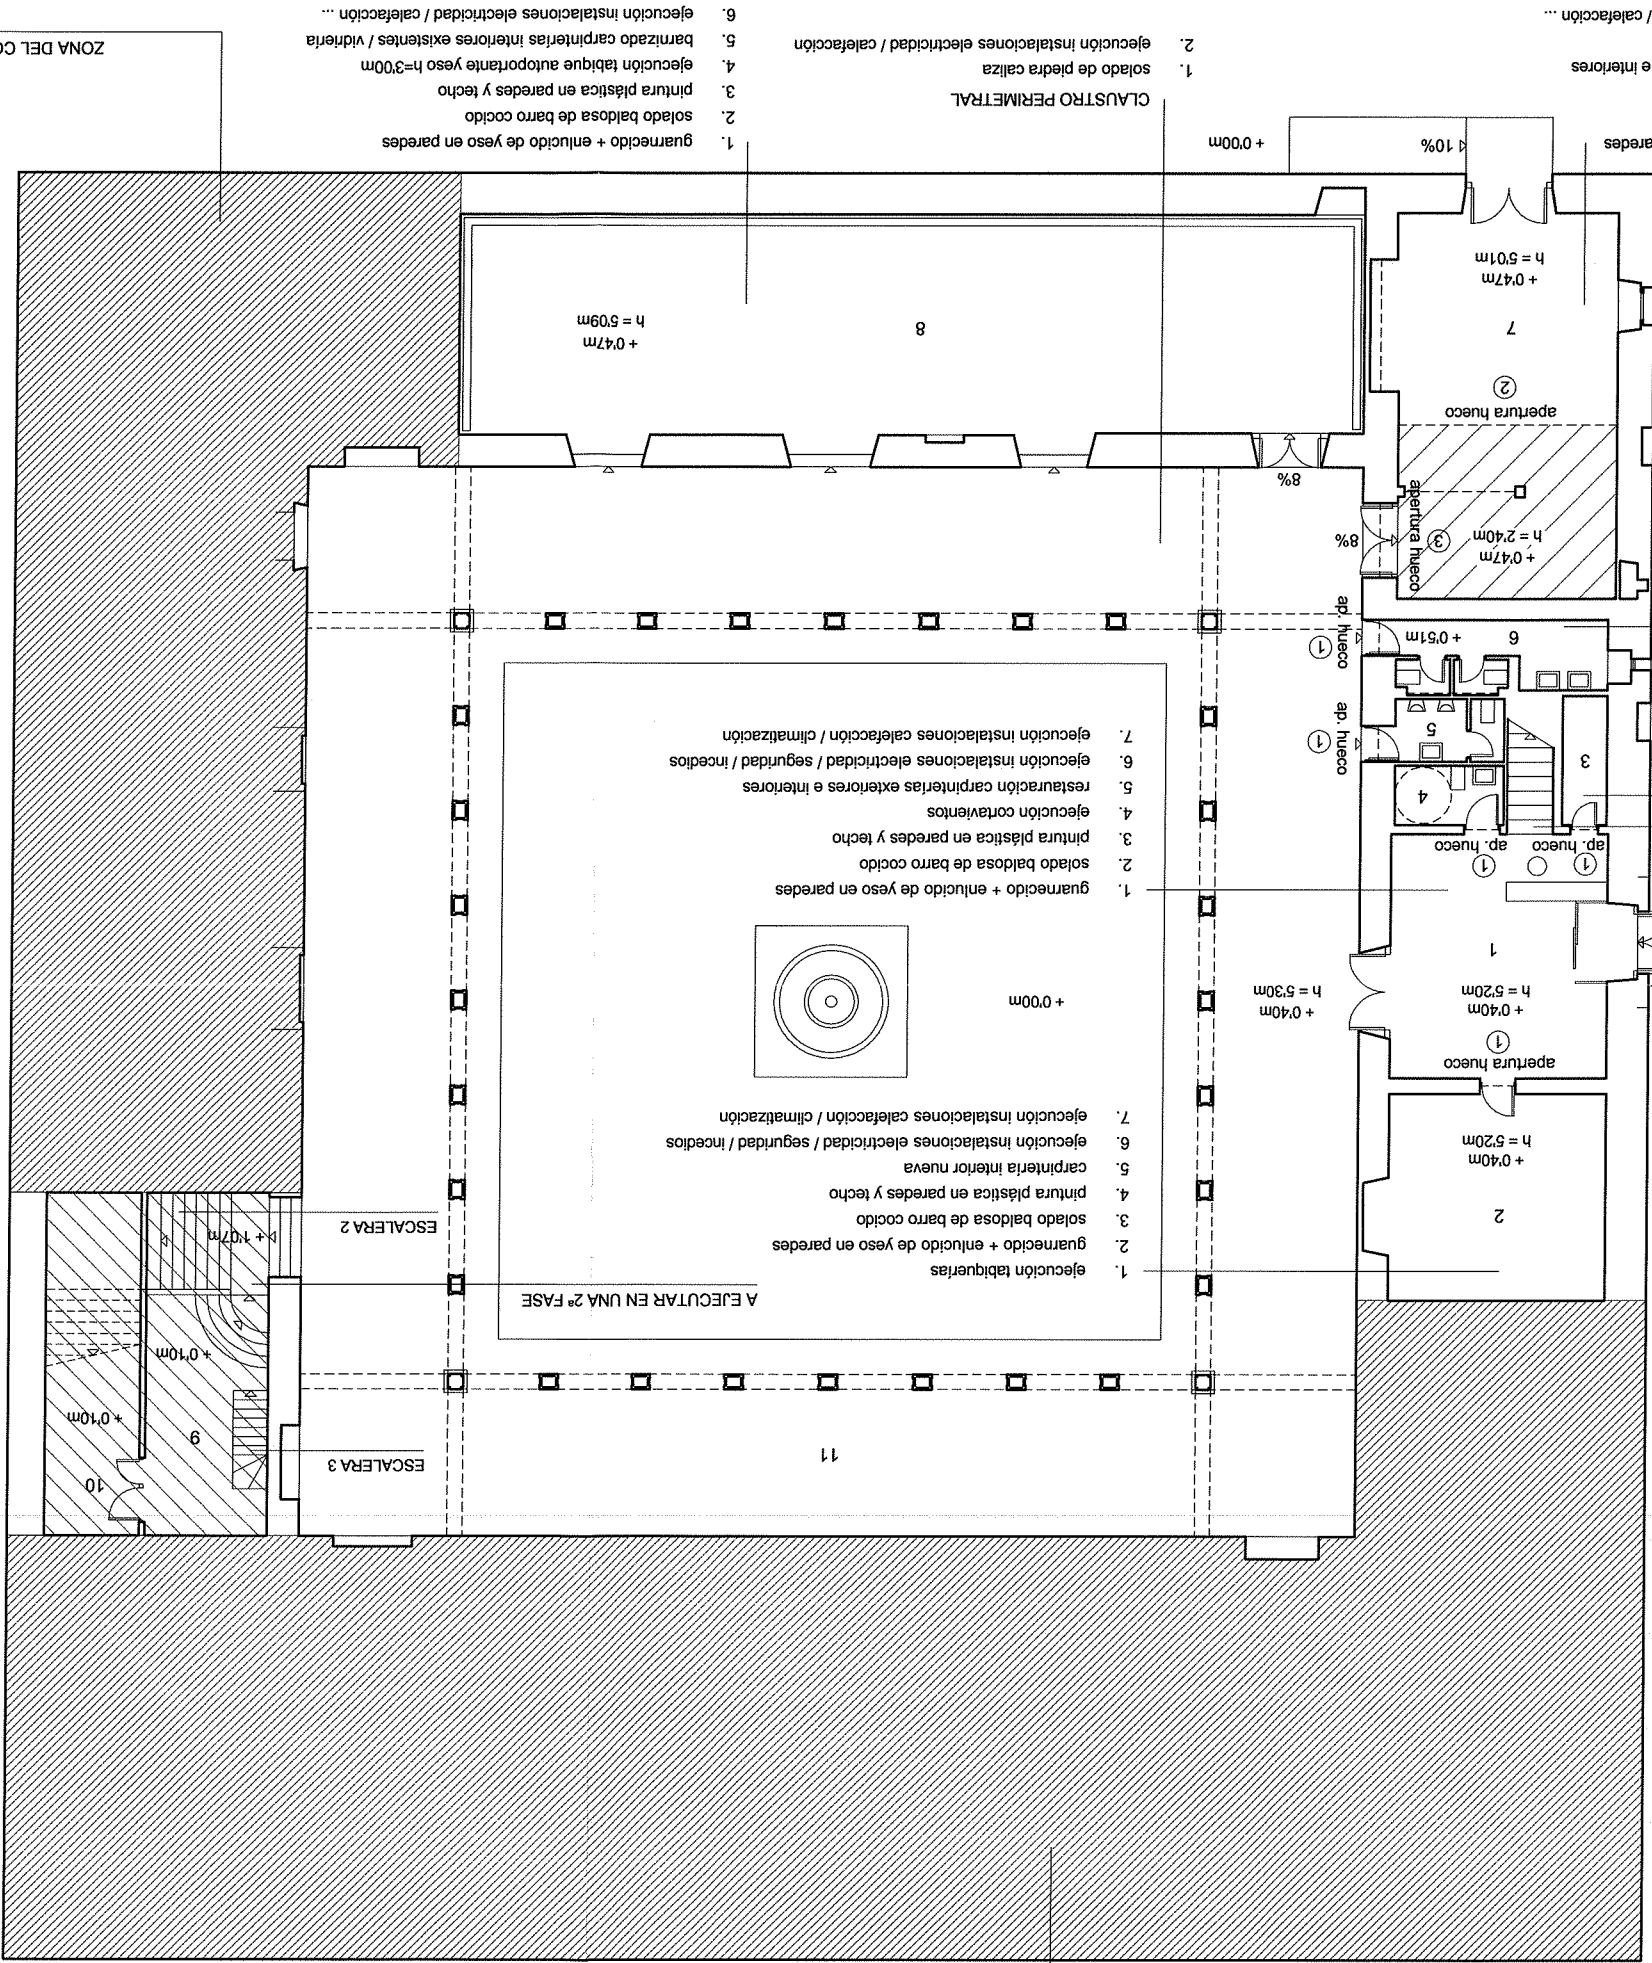
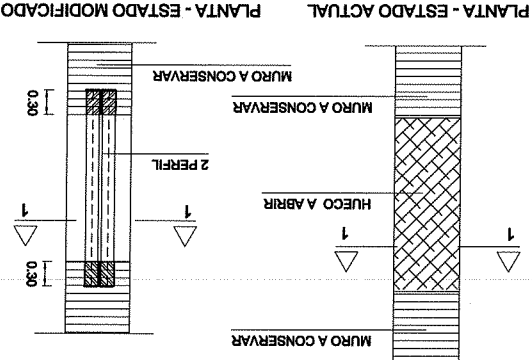
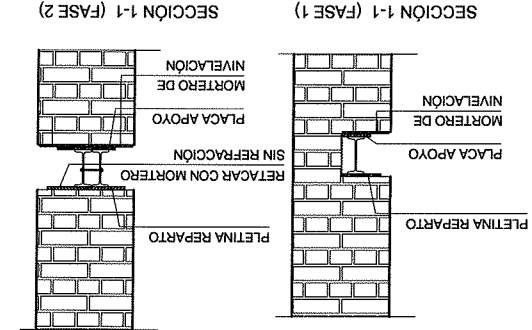
**15**

- CLAUSTRRO PERIMETRAL
1. solado de piedra caliza
  2. ejecución instalaciones electricidad / calefacción
1. guarnecido + enlucido de yeso en paredes
  2. solado baldosa de barro cocido
  3. pintura plástica en paredes y techo
  4. ejecución tabique autoportante yeso h=3'00m
  5. barnizado carpinterías interiores existentes / vidriería
  6. ejecución instalaciones electricidad / calefacción ...

1. SE ROMPERÁ LA MITAD DE LA FÁBRICA EN EL CANTO DE LA VIGA A COLOCAR, PARA SITUAR UNO DE LOS PERFILES
2. CUANDO ESTE PRIMER PERFIL ESTÉ COLOCADO PERFECTAMENTE SE DEMOLERÁ LA OTRA MITAD DEL MURO EN EL CANTO DEL PERFIL, Y SE PROCEDERÁ A LA COLOCACIÓN DEL SEGUNDO PERFIL
3. SE PROCEDERÁ A LA DEMOLICIÓN DEL MURO

#### DETALLE -1- VIGAS DINTEL

NOTA  
ANTES DE INICIAR CUALQUIER OPERACIÓN SE DEBERÁN  
APUNTALAR DEBIDAMENTE LAS ZONAS AFECTADAS

PLANO  
**PLANTA BAJA / REFORMA PROYECTADA / usos y superficies / detalle estructural**

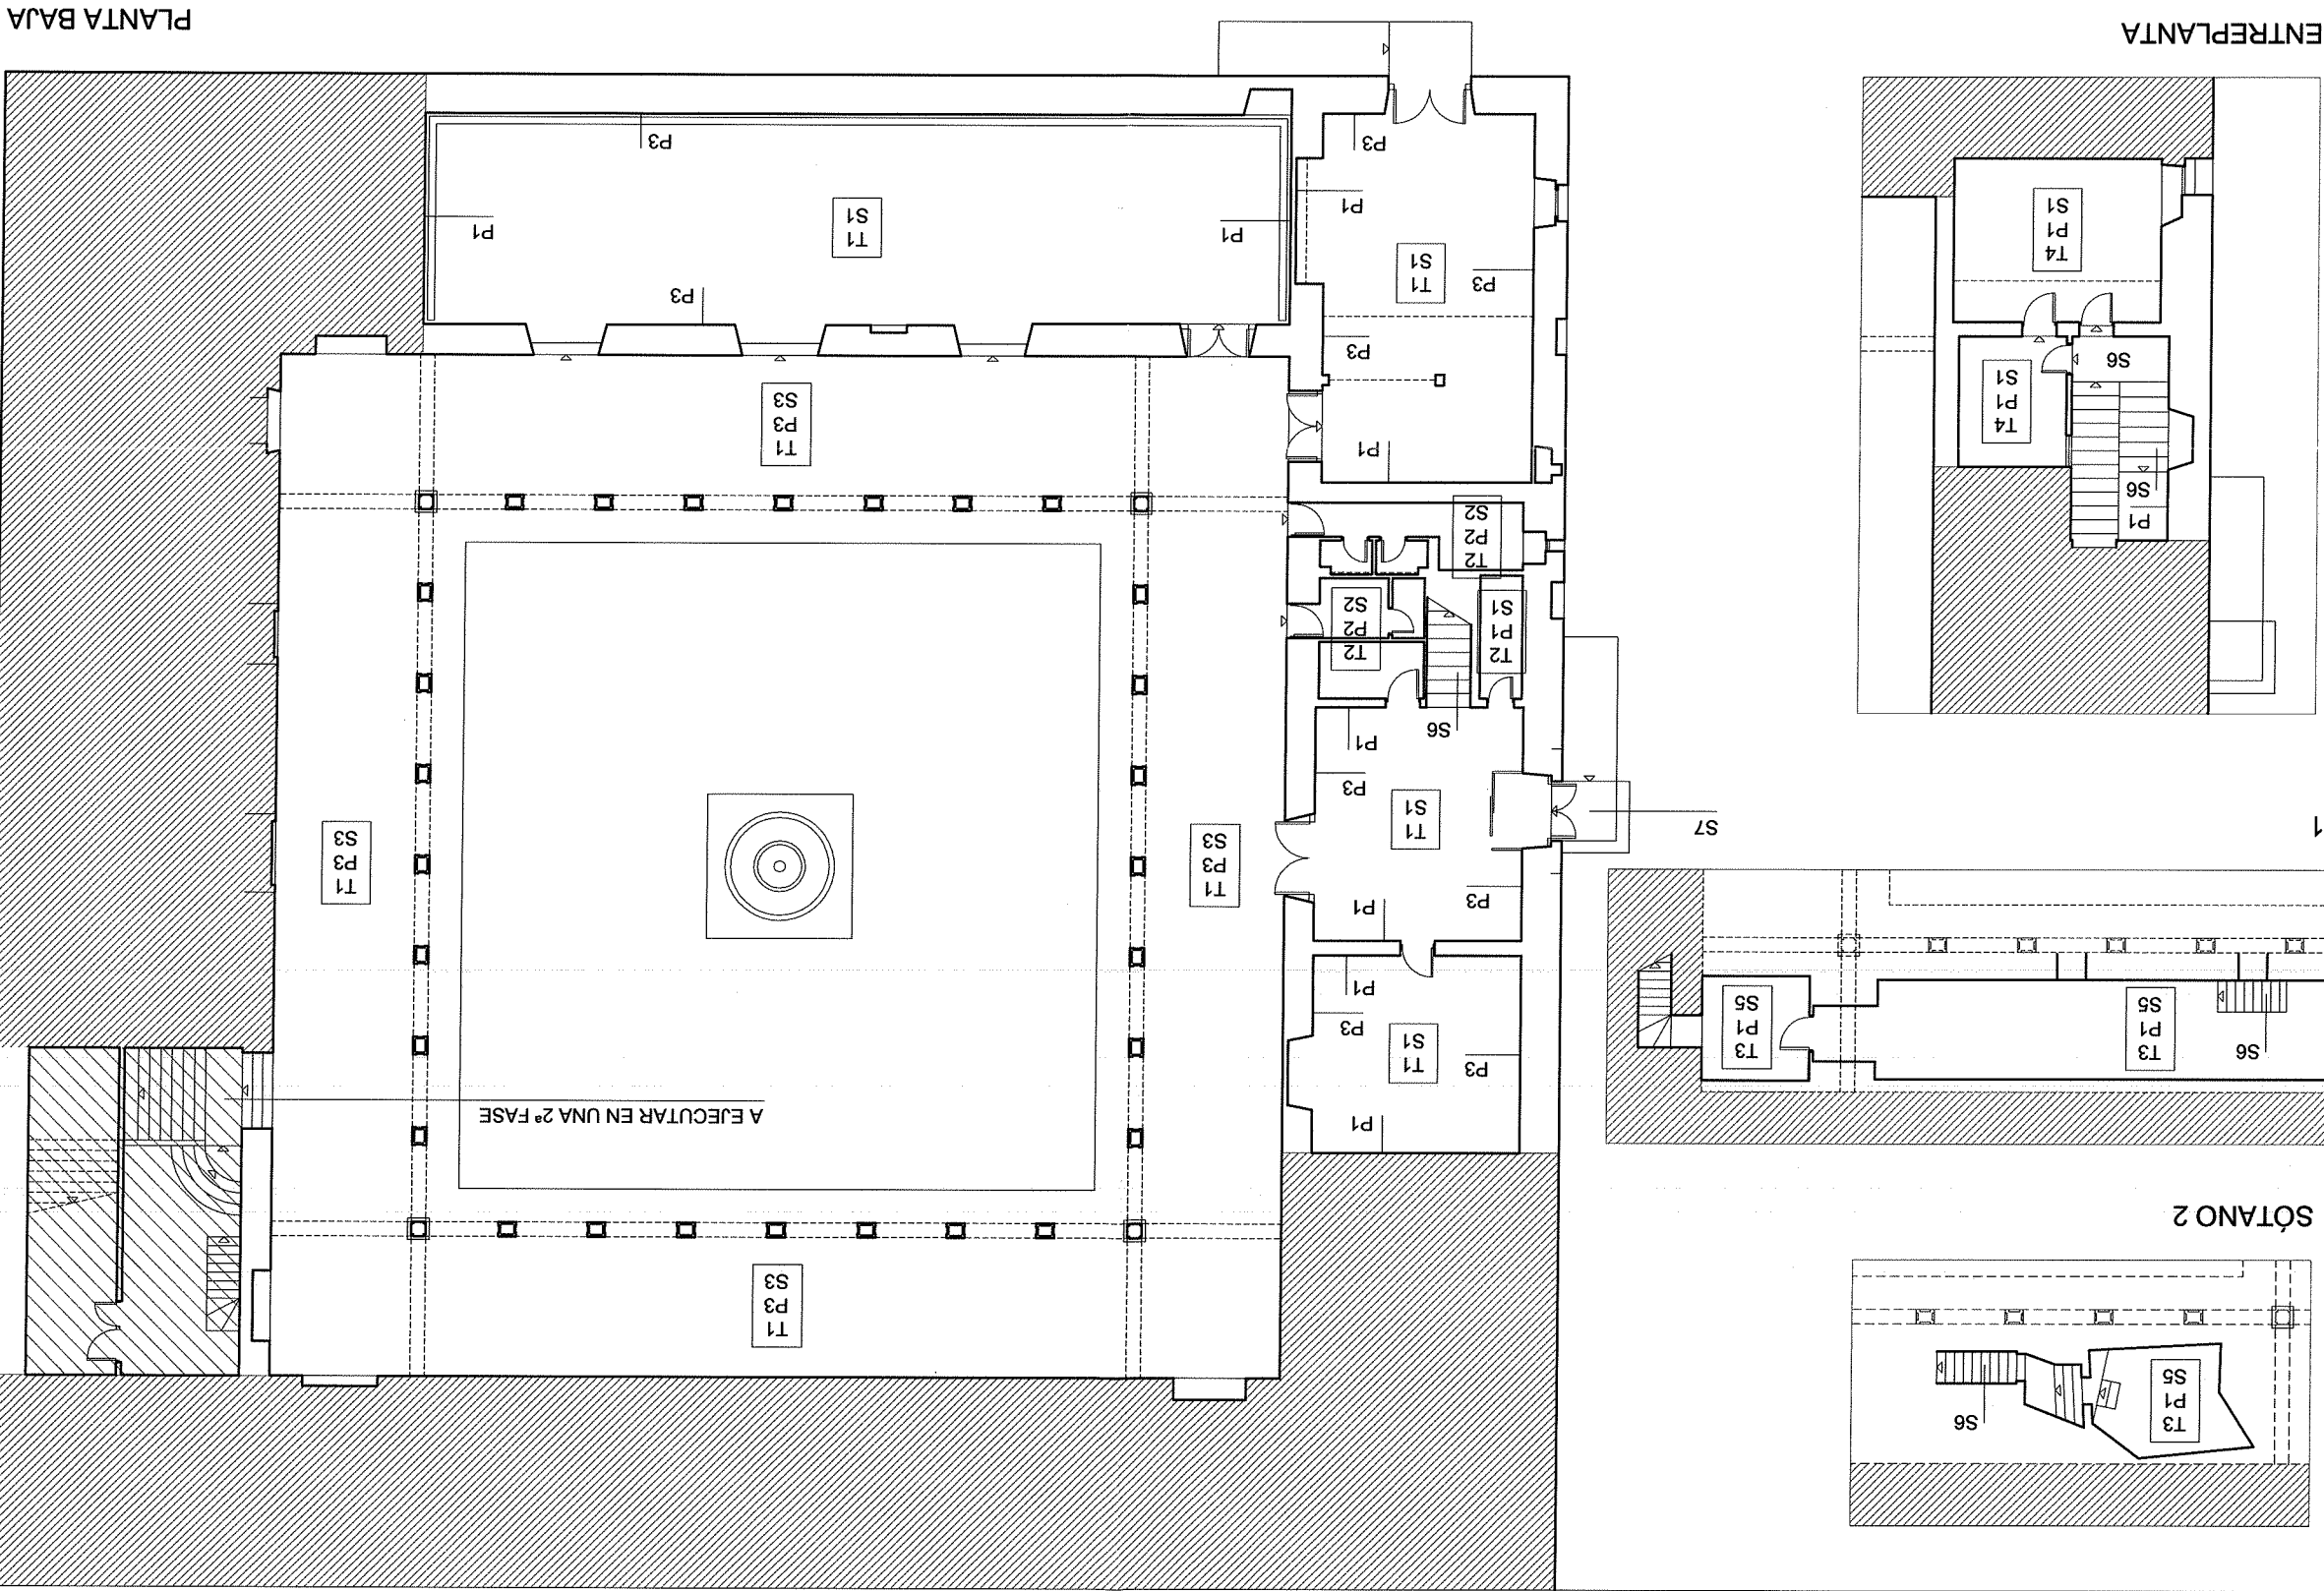
19

| TECHOS | | PAREDES | SUELOS |
|---|---|---|---|
| T1 | TECHO EXISTENTE VIGUETAS MADERA + PINTURA PLÁSTICA | P1 | GUARNECIDO YESO NEGRO + ENLUCIDO YESO BLANCO + PINTURA PLÁSTICA |
| T2 | FALSO TECHO DE ESCAYOLA LISA + PINTURA PLÁSTICA | P2 | ALICATADO CON AZULEJO BLANCO HASTA EL TECHO |
| T3 | TECHO EXISTENTE A CONSERVAR | P3 | MAMPONERÍA DE PIEDRA EXISTENTE A CONSERVAR |
| T4 | TECHO EXISTENTE ENLUCIDO DE YESO + PINTURA PLÁSTICA | | |

SÓTANO 2 - SÓTANO 1 - PLANTA BAJA - ENTREPLANTA / ACABADOS SUPERFICIALES

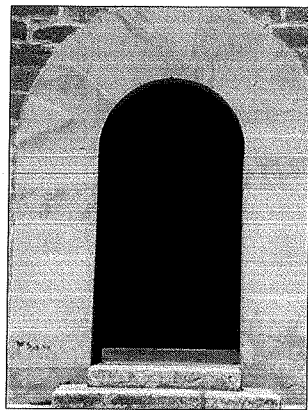
**P1** 1 ud / planta baja  
HOJA EXTERIOR  
PRACTICABLE 2 HOJAS / 1'96x3'16  
MADERA ACTUAL A RESTAURAR

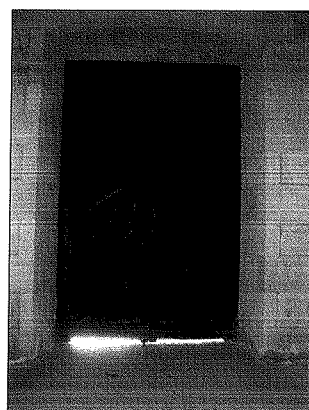
**P2** 1 ud / planta baja  
HOJA INTERIOR  
PRACTICABLE 2 HOJAS / 2'30x3'64  
MADERA ACTUAL A RESTAURAR

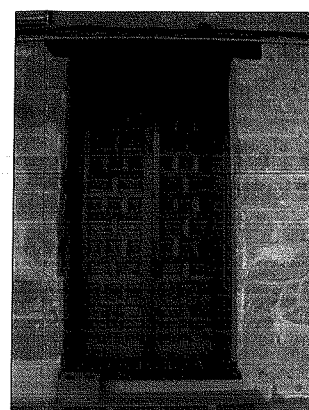
**P3** 2 uds / planta baja  
HOJA EXTERIOR  
PRACTICABLE 2 HOJAS / 1'80x3'45  
MADERA ACTUAL A CONSERVAR

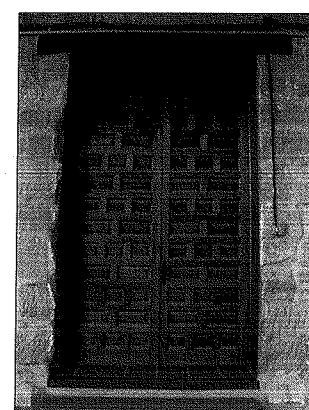
**P4** 1 ud / planta baja  
HOJA EXTERIOR  
PRACTICABLE 2 HOJAS / 2'10x3'45  
MADERA ACTUAL A CONSERVAR

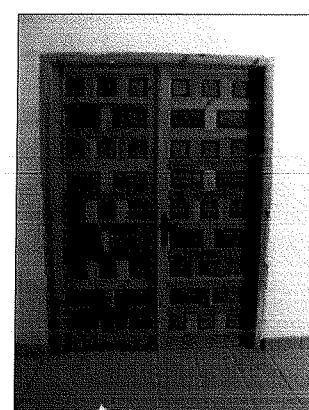
**P5** 1 ud / planta baja  
HOJA EXTERIOR  
PRACTICABLE 2 HOJAS / 1'75x2'38  
MADERA ACTUAL A RESTAURAR (2ª fase)

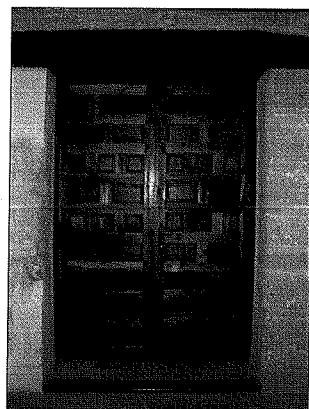
**P10** 2 uds / planta primera  
HOJA EXTERIOR  
PRACTICABLE 2 HOJAS / 1'75x2'35  
MADERA ACTUAL A CONSERVAR (2ª fase)

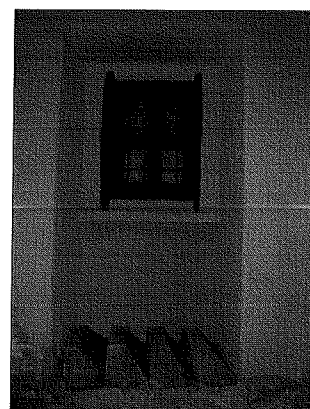
**V1** 1 ud / planta baja  
HOJA INTERIOR  
PRACTICABLE 1 HOJA / 0'74x1'10  
MADERA ACTUAL A RESTAURAR

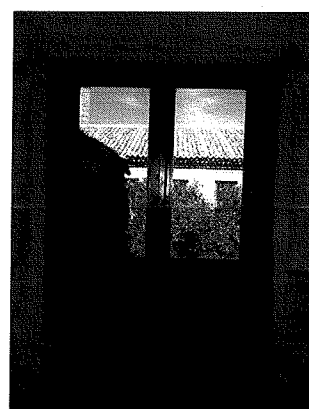
**V5** 24 uds / planta primera  
HOJA INTERIOR  
PRACTICABLE 2 HOJAS / 1'20x1'47  
MADERA ACTUAL A RESTAURAR (2ª fase)

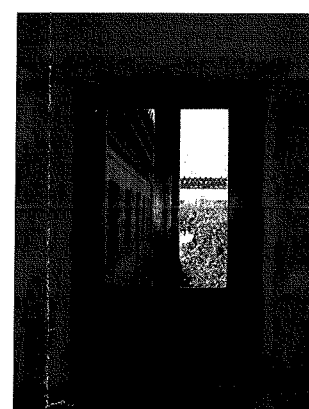
**V6** 8 uds / planta primera  
HOJA INTERIOR  
PRACTICABLE 2 HOJAS / 0'92x1'47  
MADERA ACTUAL A RESTAURAR (2ª fase)

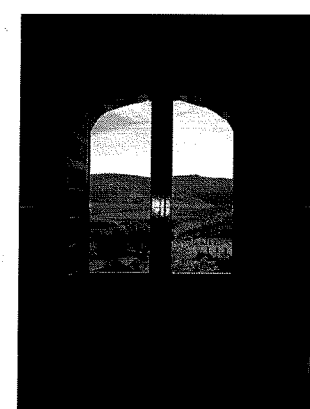
**V7** 6 uds / planta primera  
HOJA INTERIOR  
PRACTICABLE 2 HOJAS / 1'45x2'06  
MADERA ACTUAL A CONSERVAR (2ª fase)

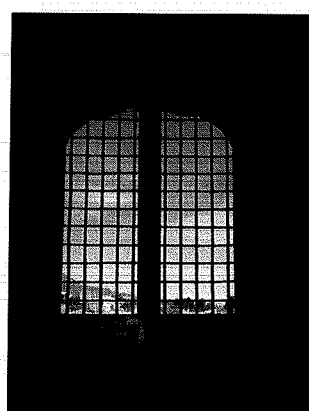
**V12** 2 uds / planta primera  
HOJA INTERIOR  
PRACTICABLE 2 HOJAS / 1'60x2'18  
MADERA ACTUAL A CONSERVAR (2ª fase)

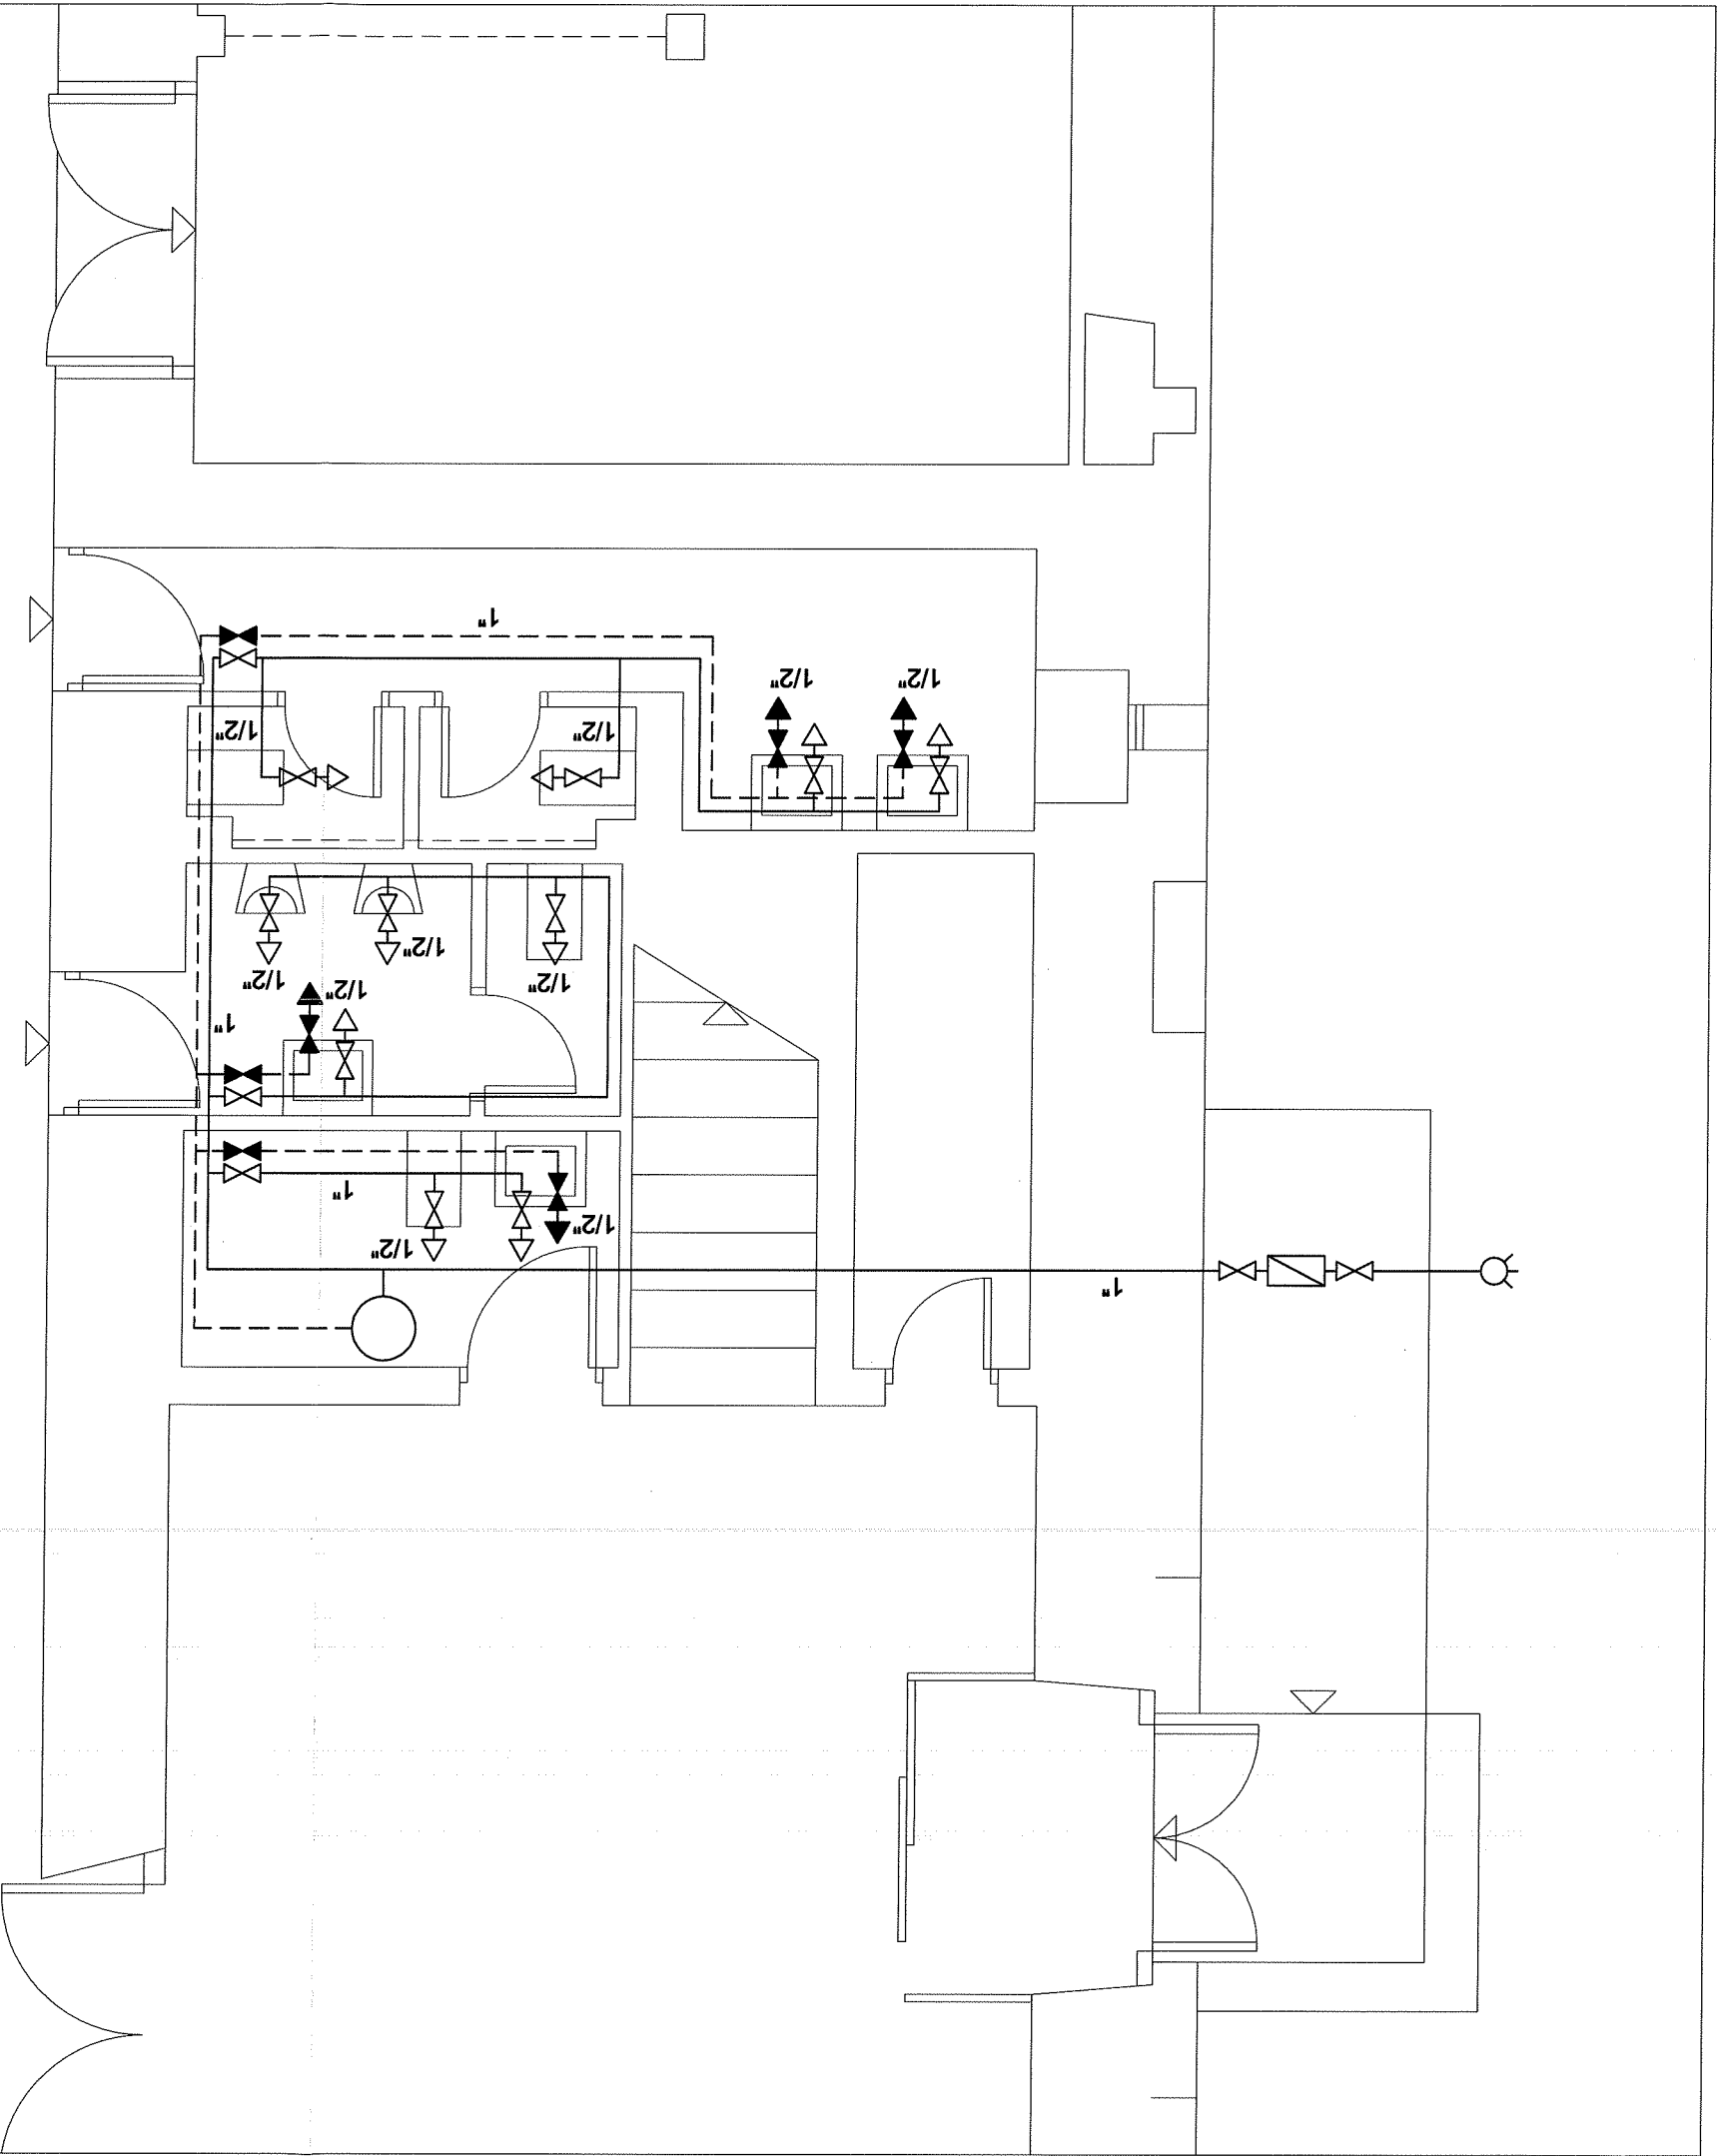
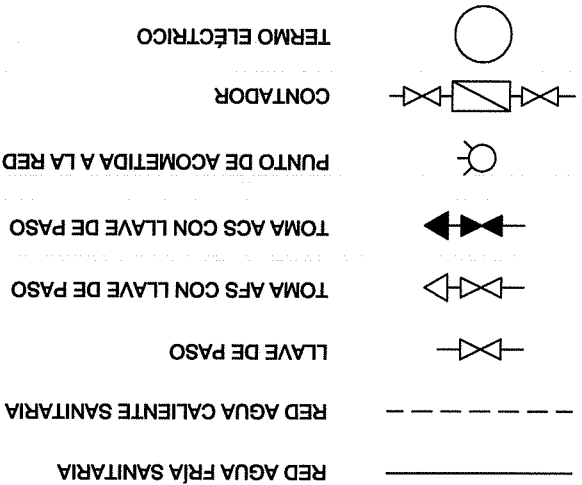
I-01

| TABLA DE CONEXIONES A APARATOS SANITARIOS | | | |
| LAVABO | 40 mm | 1/2" | 1/2" |
| INODORO | 110 mm | 1/2" | - |

PLANTA BAJA / REFORMA PROYECTADA / INSTALACIÓN DE FONTANERÍA

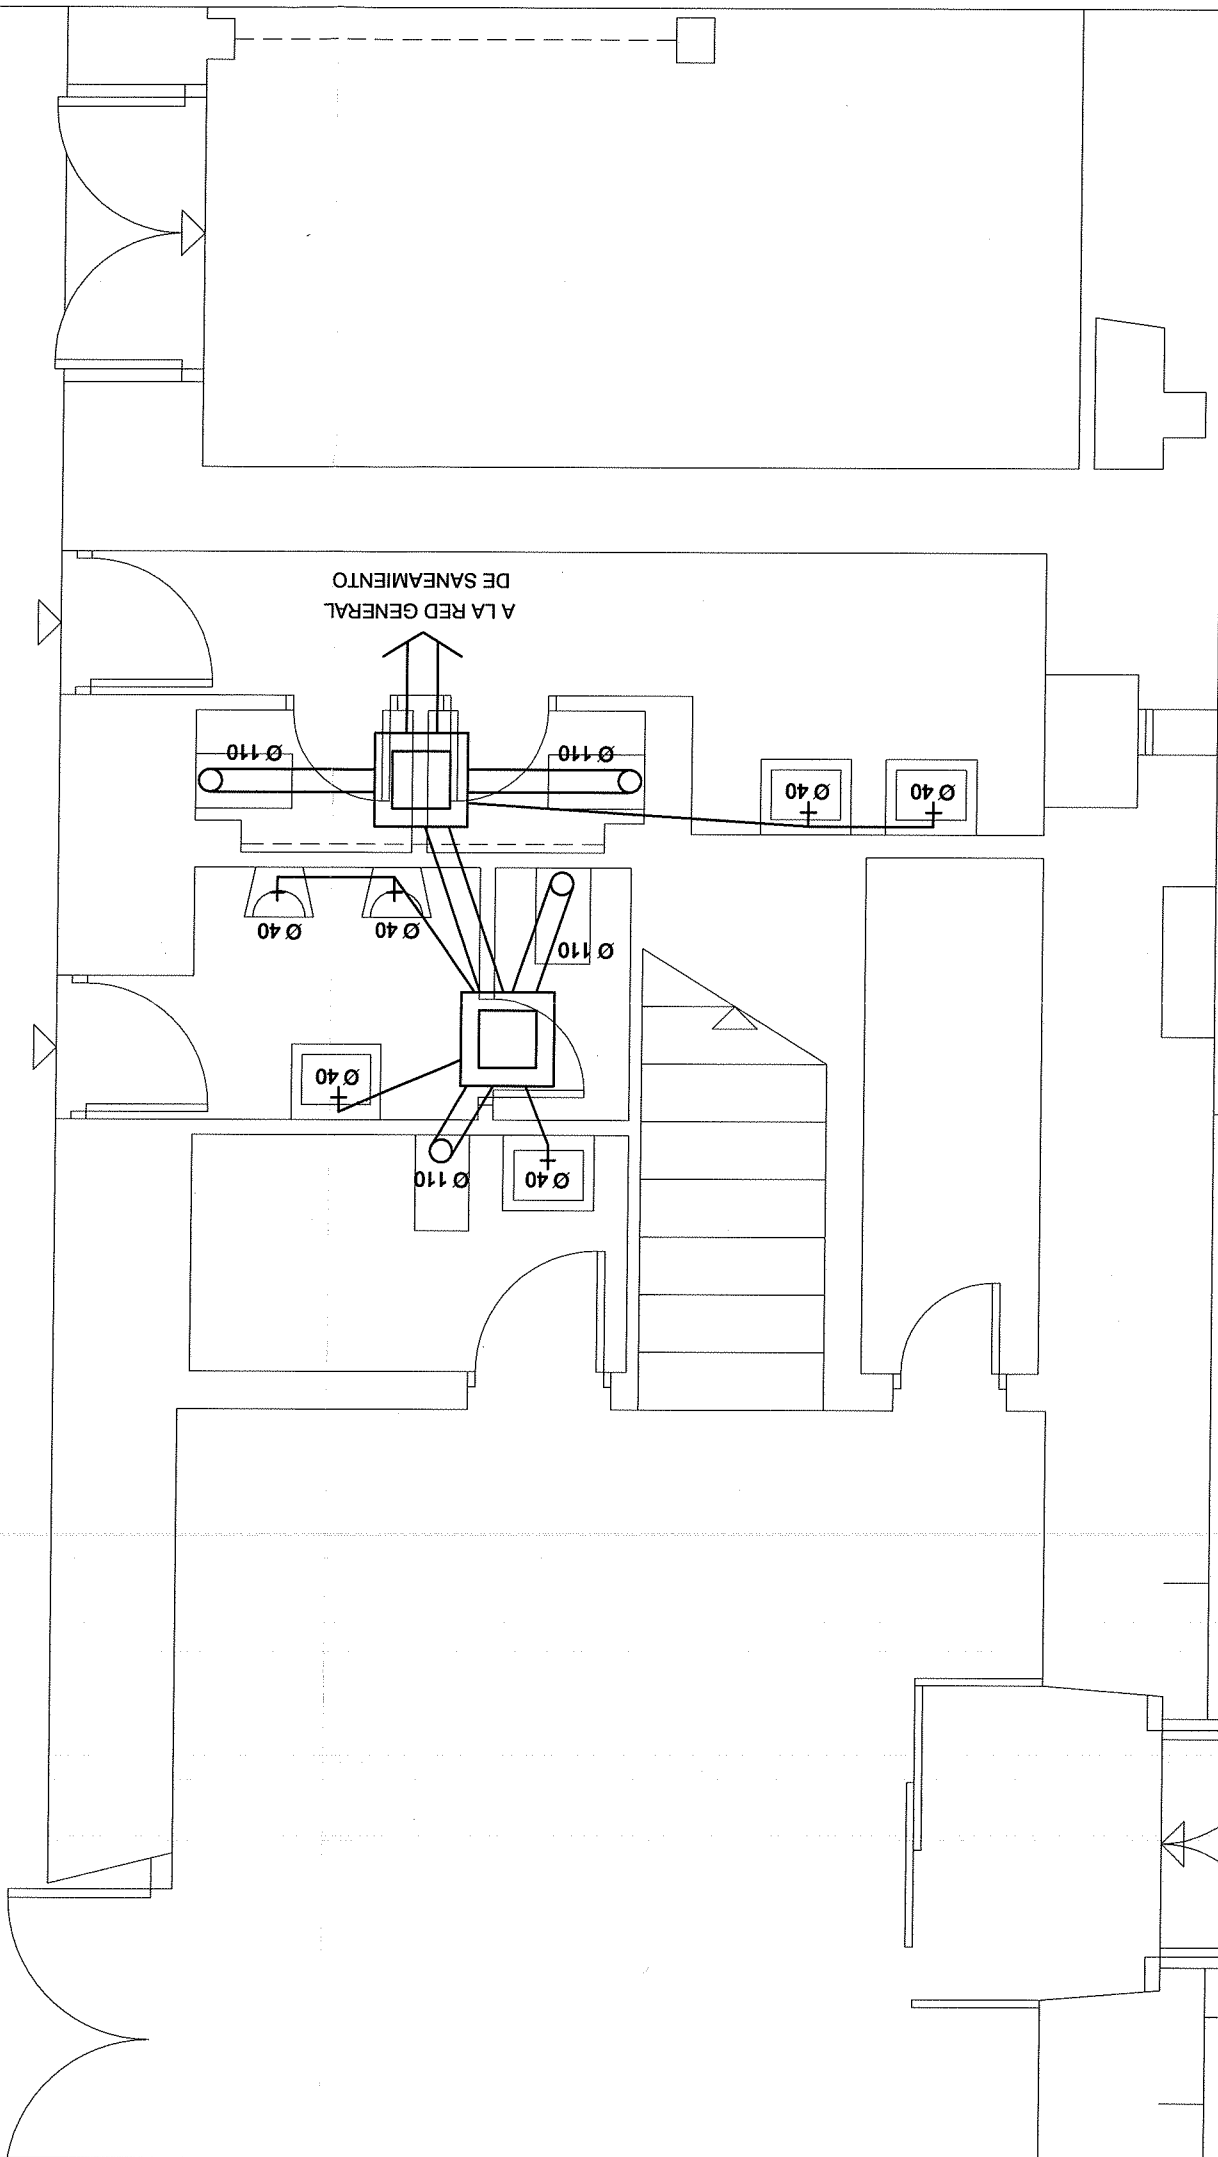
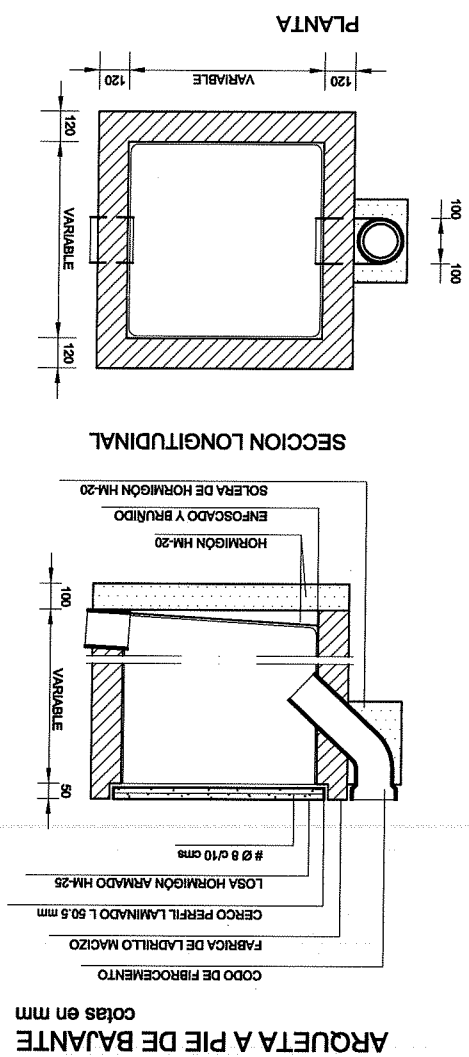
1-02

| DESAGÜE DE APARATO | Ø EXT |
| TUBERIA PVC SANAMIENTO PENDIENTE MÍNIMA 1% | Ø EXT |
| COLECTOR PVC SANAMIENTO PENDIENTE MÍNIMA 1.5 % | Ø EXT |
| BAJANTE PVC Ø110 | ⊕ |

| <p>TÍTULO DEL PROYECTO</p> <p>1ª FASE PROYECTO DE EJECUCIÓN PARA REHABILITACIÓN DEL CONVENTO "EL CRISTO" COMO MUSEO DE FOTOGRAFÍA DE LA FUNDACIÓN ANTONIO PÉREZ - plaza del cristo - HUETE (CUENCA)</p> <p>PLANO</p> <p>PLANTA BAJA / REFORMA PROYECTADA / INSTALACIÓN DE SANEAMIENTO</p> | <p>I-C</p> |
